**Estudo e tratamento de uma pintura de Amadeo Lorenzato**

Trabalho de Conclusão de Curso apresentado como parte dos requisitos para obtenção do título de bacharel em Conservação-Restauração de Bens Culturais Móveis, do Curso de Conservação-Restauração de Bens Culturais Móveis da Escola de Belas Artes da Universidade Federal de Minas Gerais.

Este trabalho buscou estudar a pintura *Sem título* de Amadeo Luciano Lorenzato e, a partir disso, restaurá-la. Sua caracterização material se deu através de análises físico-químicas e exames especiais, que possibilitaram o aprofundamento no conhecimento dos materiais empregados pelo artista. A caracterização permitiu ainda interpretar os mecanismos de degradação em andamento na obra e reconhecer suas fontes potenciais para determinar o caminho das intervenções. A obra havia sido objeto de estudo anteriormente, em 2013, quando recebeu o diagnóstico de contaminação fúngica por apresentar um extenso filme de sujidade impregnada em sua camada pictórica. Assim, além das hipóteses levantadas no presente estudo, considerou-se, durante o tratamento, o diagnóstico anteriormente atribuído. O tratamento teve foco na remoção da sujidade, que foi majorit

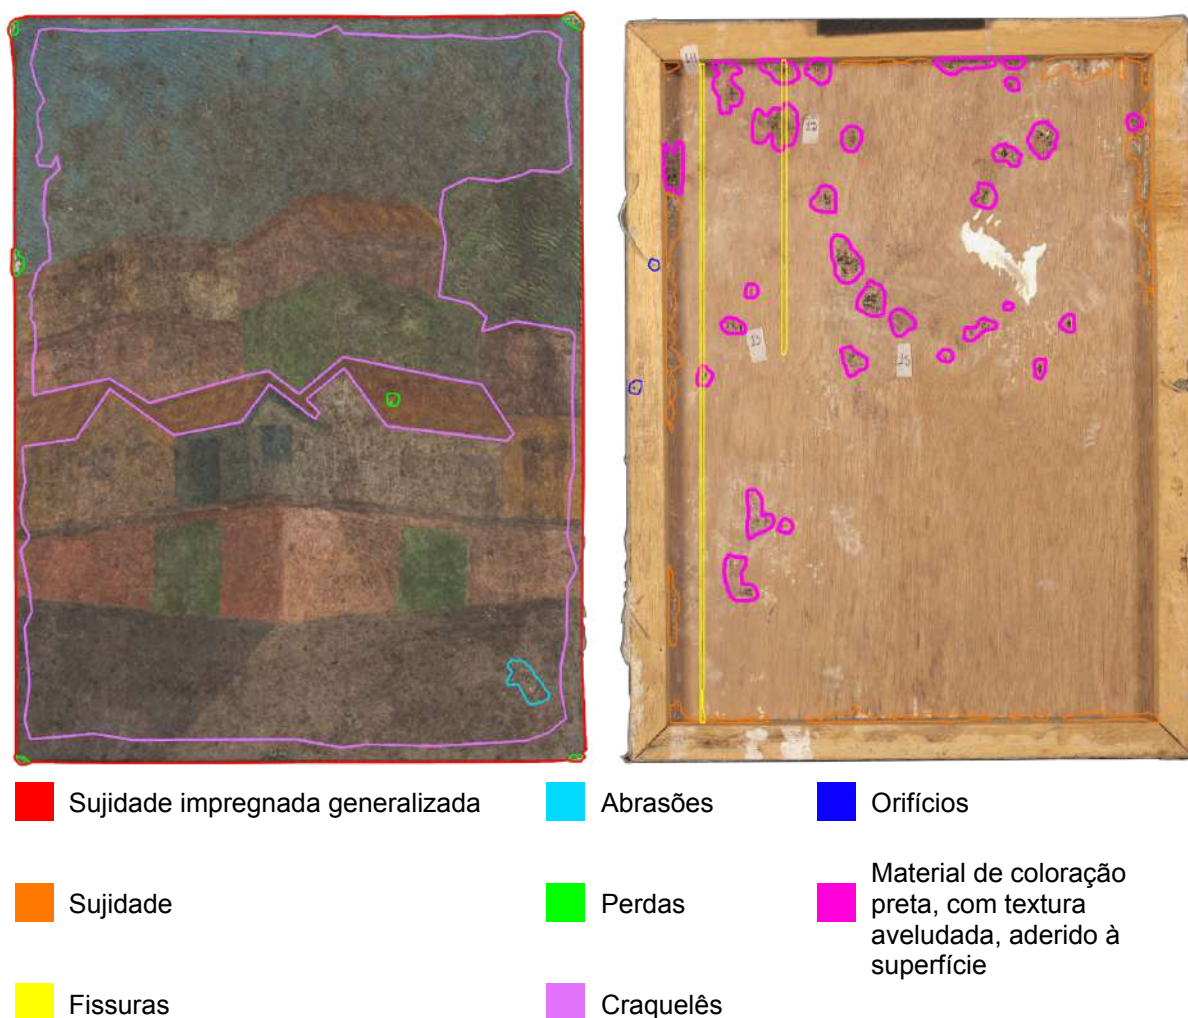
Figura 25 - Mapa de danos

Foram observadas na obra oito diferentes degradações, mapeadas na Figura 25.

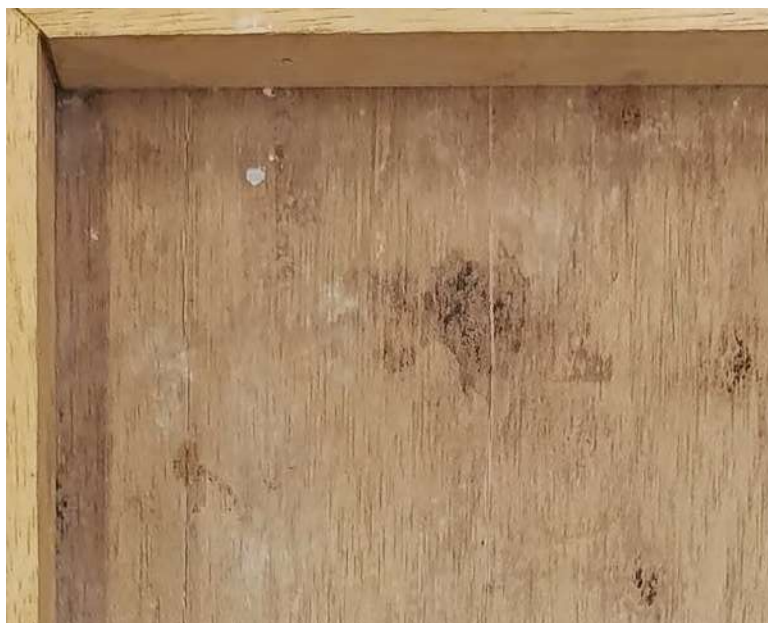
Figura 28 - Detalhe do verso da obra

A madeira apresenta duas fissuras longitudinais com aparecimento mais recente que o material preto aderido (Figura 28). Elas podem ser justificadas pelo comportamento de dilatação natural da madeira.

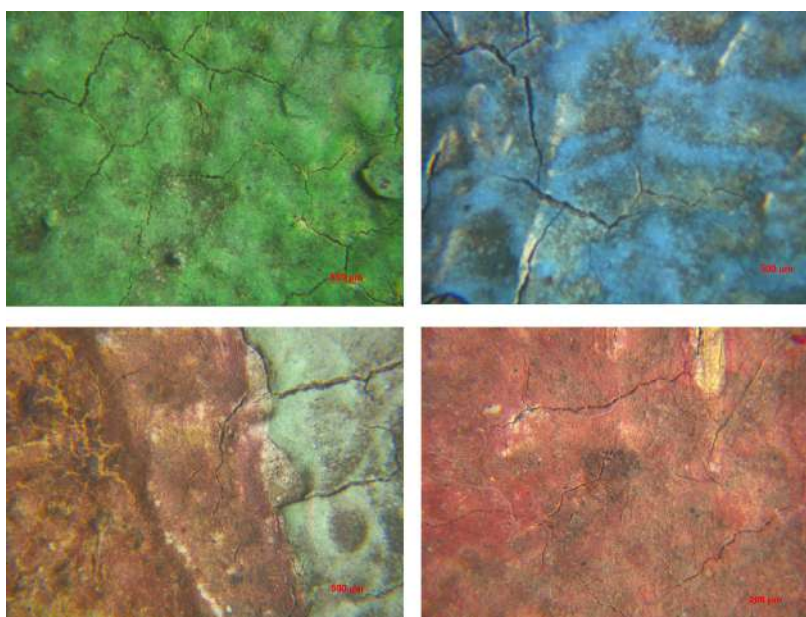
Figura 33 - Crosta cinzenta visualizada na camada por microscópio

A camada pictórica apresenta sujidade generalizada que pode estar associada à eflorescência da tinta e/ou ao ataque microbiológico. Uma película de aspecto branco-acinzentado cobre a tela quase inteiramente, alcançando áreas profundas entre as texturas e ocultando detalhes importantes da composição e da assinatura do artista (Figura 33).

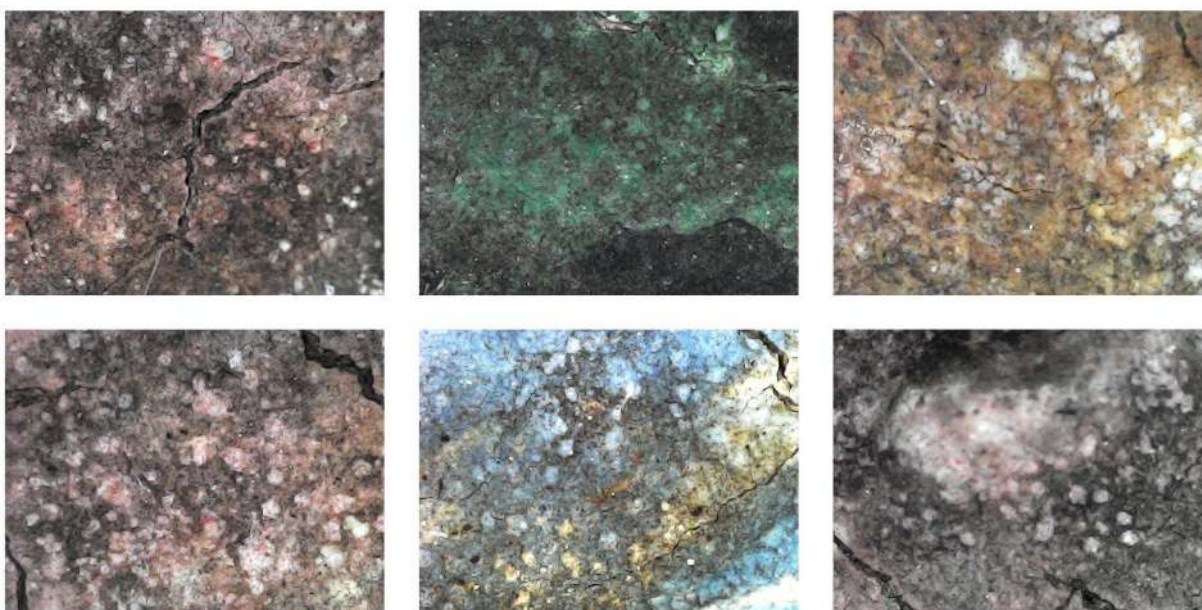
Figura 34 - Agregados em diferentes áreas da camada pictórica vista por microscópio

Através de análise por microscópio, foi possível identificar protrusões e agregados (Figuras 34 e 35) que são característicos de eflorescência e poderiam explicar a crosta impregnada. Apesar da similaridade visual com o material de coloração preta observado no verso da obra, a crosta observada na frente não possui a mesma textura aveludada. A extensão e distribuição da degradação é visualizada claramente na imagem sob luz UV (Figura 13), onde há o escurecimento da camada pictórica.
