**Estudo e tratamento de uma pintura de Amadeo Lorenzato**

Trabalho de Conclusão de Curso apresentado como parte dos requisitos para obtenção do título de bacharel em Conservação-Restauração de Bens Culturais Móveis, do Curso de Conservação-Restauração de Bens Culturais Móveis da Escola de Belas Artes da Universidade Federal de Minas Gerais.

Este trabalho buscou estudar a pintura *Sem título* de Amadeo Luciano Lorenzato e, a partir disso, restaurá-la. Sua caracterização material se deu através de análises físico-químicas e exames especiais, que possibilitaram o aprofundamento no conhecimento dos materiais empregados pelo artista. A caracterização permitiu ainda interpretar os mecanismos de degradação em andamento na obra e reconhecer suas fontes potenciais para determinar o caminho das intervenções. A obra havia sido objeto de estudo anteriormente, em 2013, quando recebeu o diagnóstico de contaminação fúngica por apresentar um extenso filme de sujidade impregnada em sua camada pictórica. Assim, além das hipóteses levantadas no presente estudo, considerou-se, durante o tratamento, o diagnóstico anteriormente atribuído. O tratamento teve foco na remoção da sujidade, que foi majorit

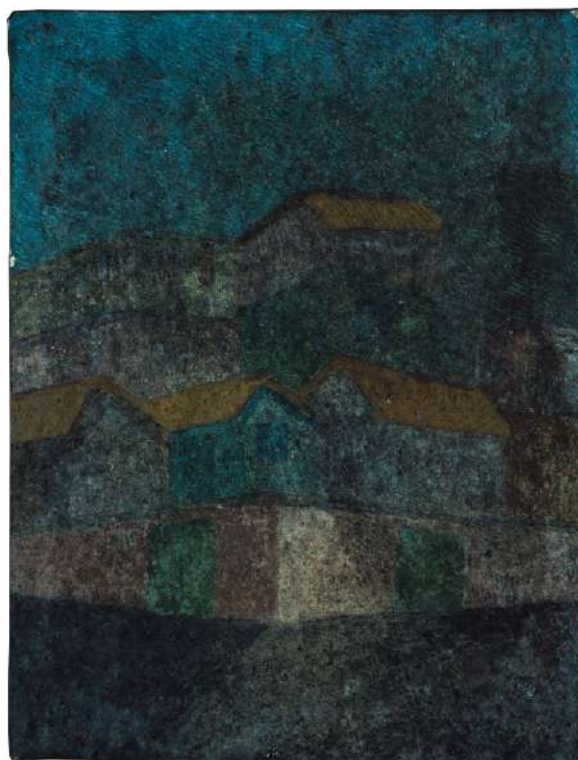
Figura 13 – Obra fotografada sob luz UV

As áreas com tonalidades mais próximas ao vermelho e laranja não demonstram fluorescência e sofrem certo escurecimento, o que está associado à pigmentos à base de ferro como o vermelho ocre. O rosa claro que se torna amarelado e mais claro sugere uma mistura com branco de zinco. Os tons amarelos presentes na paleta demonstraram comportamentos diferentes. O amarelo mais claro tornou-se brilhante, levemente esverdeado, sugerindo sua mistura com branco de zinco. Já o amarelo mais escuro não sofrer alteração sugere pigmentos de ocre. As regiões em verde, a não ser pelas janelas da casa verde que tornaram-se azuladas, não tiveram alteração. O leve azulado pode indicar a presença de terra verde ou outro pigmento contendo ferro. Nas áreas de azul, há um brando brilho que pode indicar o uso de azul da Prússia, azul de ftalocianina ou cerúleo misturado ao

Através de análise por microscópio, foi possível identificar protrusões e agregados (Figuras 34 e 35) que são característicos de eflorescência e poderiam explicar a crosta impregnada. Apesar da similaridade visual com o material de coloração preta observado no verso da obra, a crosta observada na frente não possui a mesma textura aveludada. A extensão e distribuição da degradação é visualizada claramente na imagem sob luz UV (Figura 13), onde há o escurecimento da camada pictórica.

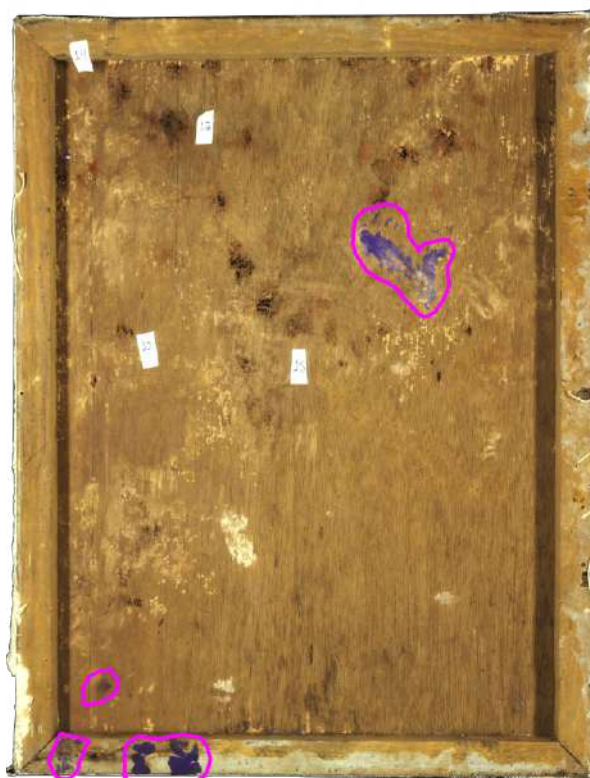
Figura 14 – Verso da obra fotografado sob luz UV

Os brancos observados do verso e no chassi se tornaram amarelado/alaranjado e arroxeados na radiação UV e sugerem, respectivamente, a presença de litopônio ou branco de zinco e titânio.

Áreas com a presença do titânio circuladas em roxo.

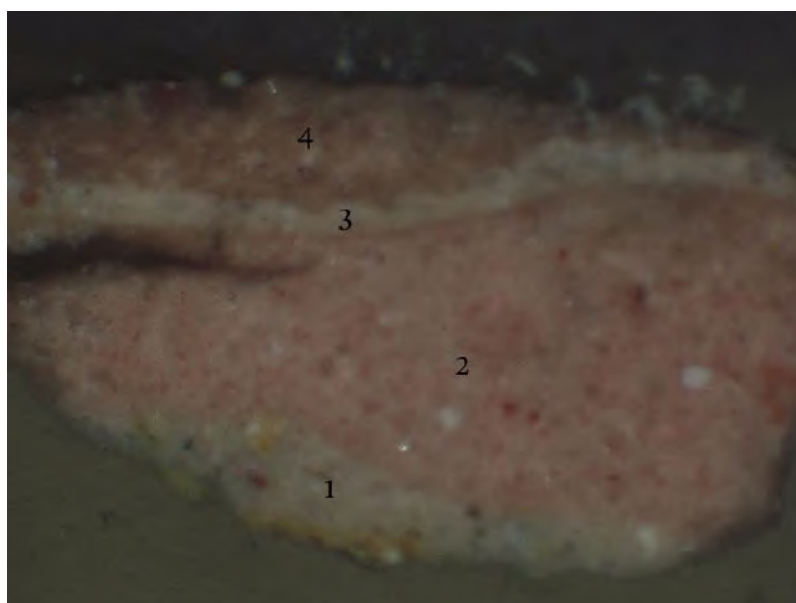
Figura 18 - Corte estratigráfico da amostra Ocre visto sob PLM

O corte estratigráfico (Figura 18) permite observar quatro estratos, sendo três deles (1, 2 e 3) as bases de preparação e a restante (4) a camada pictórica. Não foi observada a presença de verniz. A partir da espectroscopia de Raman, foi concluído que a camada 1 apresenta em sua composição a calcita (composta por carbonato de cálcio), o litopônio (composto por sulfeto de zinco e sulfato de bário) e na região amarela, óxido de ferro amarelo. As camadas 2 e 4 apresentaram óxido de ferro vermelho e a camada 3 litopônio. Por FTIR, confirmou-se na superfície da amostra a presença de carbonato de cálcio e óleo envelhecido. Em relação à amostra azul, obteve-se por espectroscopia Raman a presença de azul de ftalocianina.

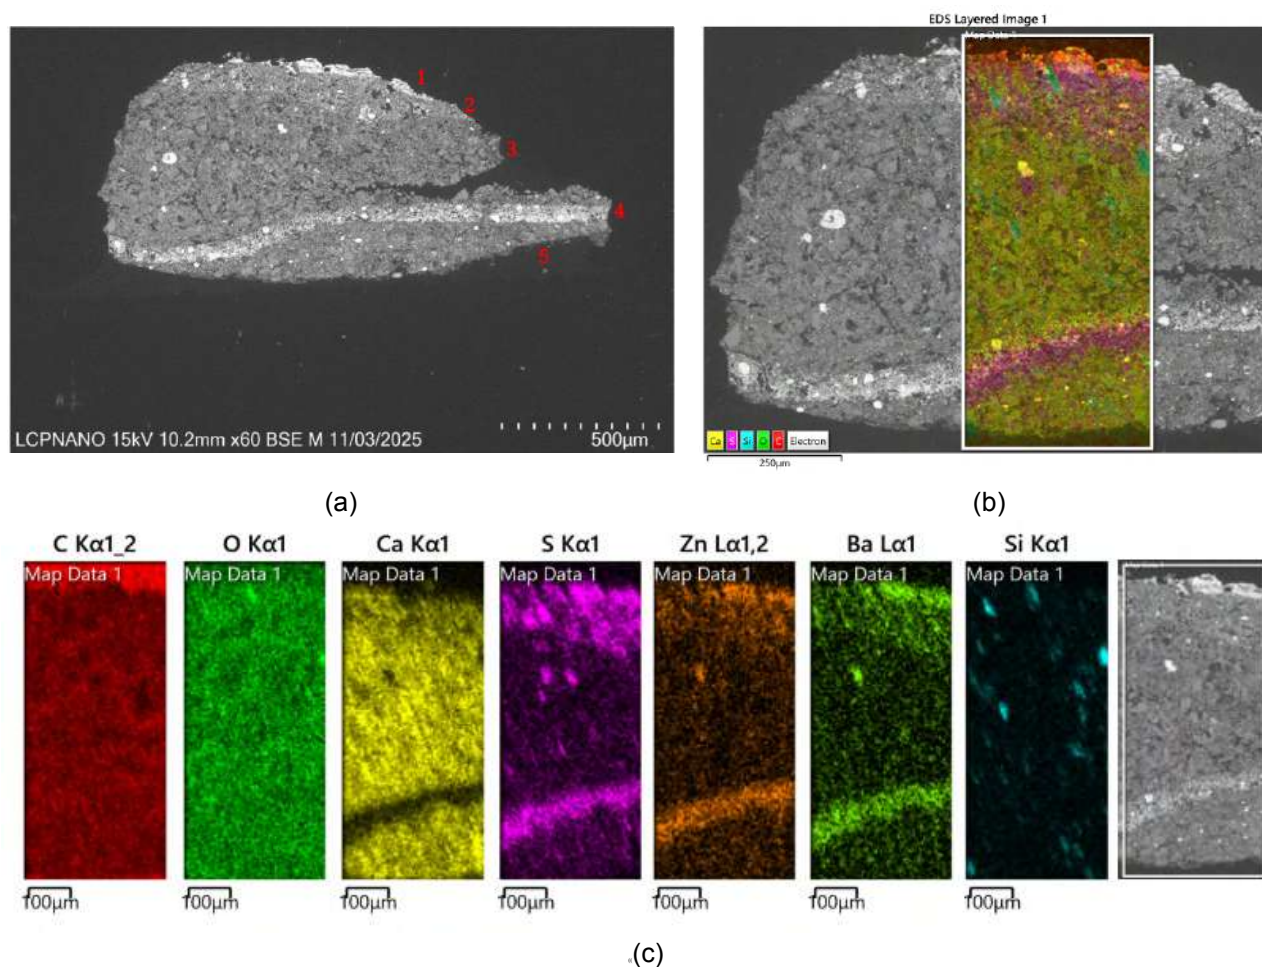
Figura 19 - Corte analisado por MEV-EDS

(a) Imagem do corte gerada por MEV; (b) Seção de mapeamento elementar por EDS; (c) Mapeamento elementar por EDS.

A análise elementar encontrou os elementos bário (Ba), cálcio (Ca), carbono (C), enxofre (S), magnésio (Mg), oxigênio (O), potássio (K), silício (Si), sódio (Na) e zinco (Zn). A Figura 19 mostra em (a) que o corte se divide em 5 camadas, percebidos pelas diferentes intensidades de luminosidade. Em (b), a seção colorida mostra os elementos Ca, S, Si, O e C e onde foram encontrados nas camadas. Existe uma predominância de cálcio e oxigênio, representados pelas cores amarelo e verde. O enxofre, representado pelo rosa, está limitado à primeira, segunda e quarta camadas. O carbono está presente principalmente na área superior, na primeira camada. Por sua vez, o silício está distribuído em todas as camadas, de forma pontual. O mapeamento (c) mostra separadamente como estão distribuídos os elementos. O carbono e o oxigênio, novamente, são vistos no corte inteiro. O cálcio está presente em menor concentração nas camadas que se mostram mais escuras,

mas predomina nas restantes. O enxofre, zinco e bário apresentam similaridades, estando presentes principalmente nas camadas 1, 2 e 4. O silício, da mesma forma que no outro mapeamento, está distribuído pontualmente. Os padrões de concentração dos elementos em simultaneidade com outros indicam possivelmente o carbonato de cálcio ( $\text{CaCO}_3$ ), litopônio ( $\text{BaSO}_4 + \text{ZnS}$ ) e óxido de zinco ( $\text{ZnO}$ ).

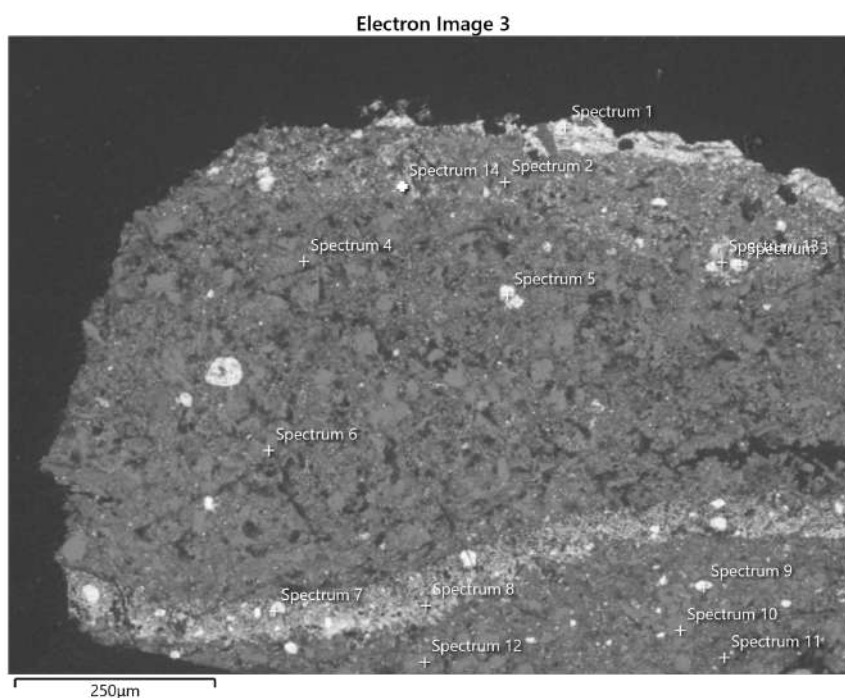
Figura 20 - Corte analisado por MEV-EDS

Em um segundo momento, analisou-se 14 diferentes pontos alternados nas 5 camadas (Figura 20). Foram gerados espectros que indicaram os elementos presentes e a concentração em cada localização. A partir das proporções observadas entre os diferentes elementos nos espectros, foi obtida uma tabela que sugere os materiais utilizados.

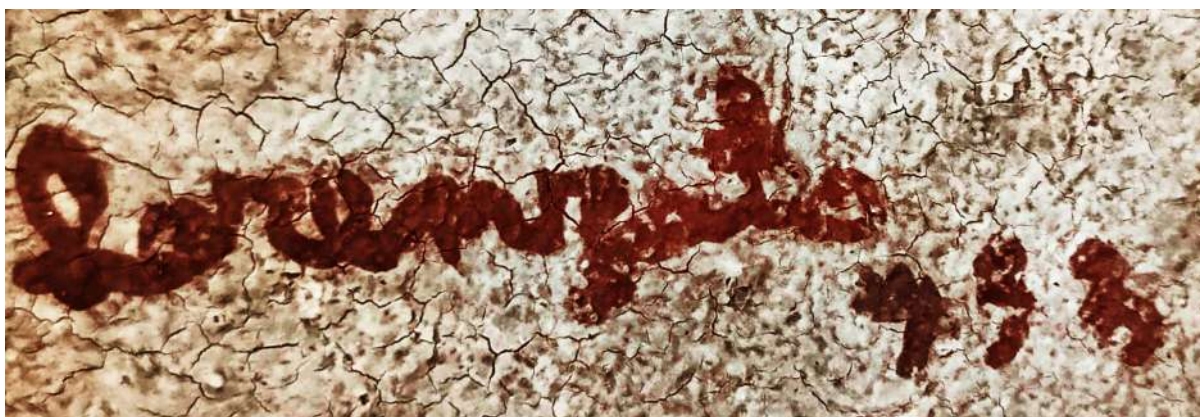
Figura 22 - Edição com alto contraste nas inscrições feitas pelo artista

Assim como a assinatura, a data inscrita pelo artista foi ocultada pela sujidade impregnada à superfície. As imagens de infravermelho, edições em *photoshop* (Figura 22) e, por fim, a higienização da área tornaram possível visualizar o traço de Lorenzato. Não foi possível, contudo, atribuir seguramente uma data à pintura.

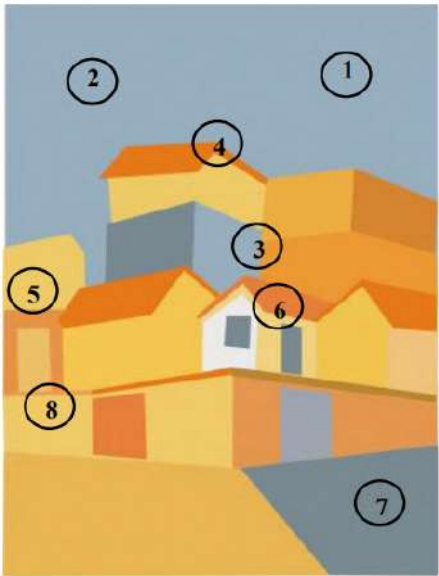
Figura 26 - Mapa dos locais de coleta na frente da tela

No ano de 2013 quando a obra foi objeto de estudo em um TCC, como mencionado anteriormente, o diagnóstico atribuído foi o de contaminação microbiológica. A pesquisadora responsável realizou coletas na obra e cultivou placas de Petri que resultaram no aparecimento de determinados fungos manchadores. De 10 cultivos, 6 deles resultaram no crescimento de colônias. As coletas 1 a 8 foram feitas na frente da obra (Figura 26) e as coletas 9 e 10 no verso. Os microrganismos foram identificados como *Aspergillus fumigatus*, *Penicillium cf simplicissimum*, *Cladosporium cladosporioides*, *Ulocladium sp*, *Fusarium sp* e *Alternaria sp* (Silva, 2013).

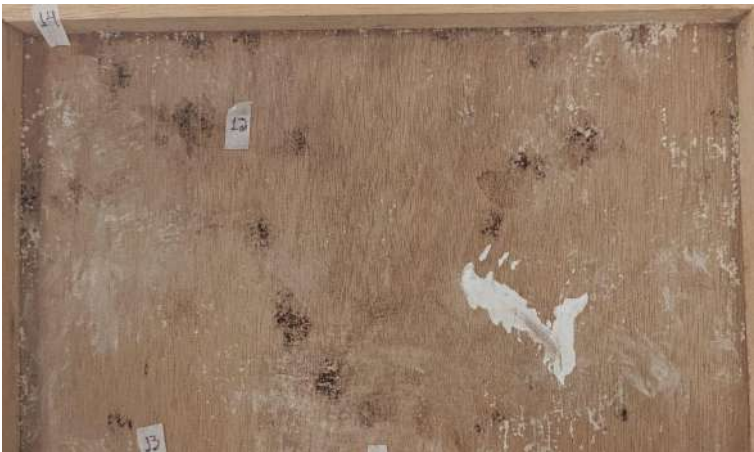
Figura 27 - Verso da obra

Na Figura 27, existem materiais de coloração preta, com textura aveludada, aderidos à superfície, cuja morfologia remete à manifestação fúngica.

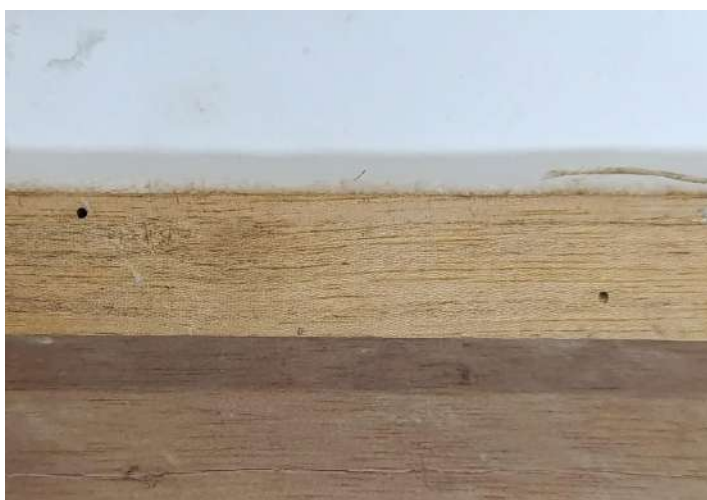
Figura 29 - Orifícios no chassi

Na lateral direita do chassi, na face externa, existem orifícios possivelmente causados por insetos xilófagos (Figura 29) mas nenhuma infestação ativa foi observada. Há sujeira presente nas áreas internas do chassi.

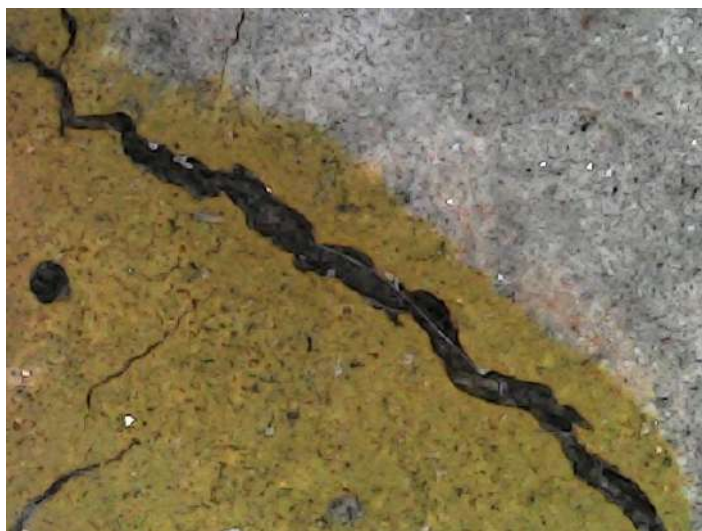
Figura 30 - Craquelê visto por microscópio

Em relação a camada pictórica, há craquelês distribuídos por toda a tela. Eles possuem diferentes comprimentos e espessuras, havendo tanto craquelês superficiais quanto profundos, que atingem o suporte (Figura 30). Há áreas de perda nas quatro extremidades da pintura e duas perdas pontuais na camada pictórica (Figuras 31 e 32).

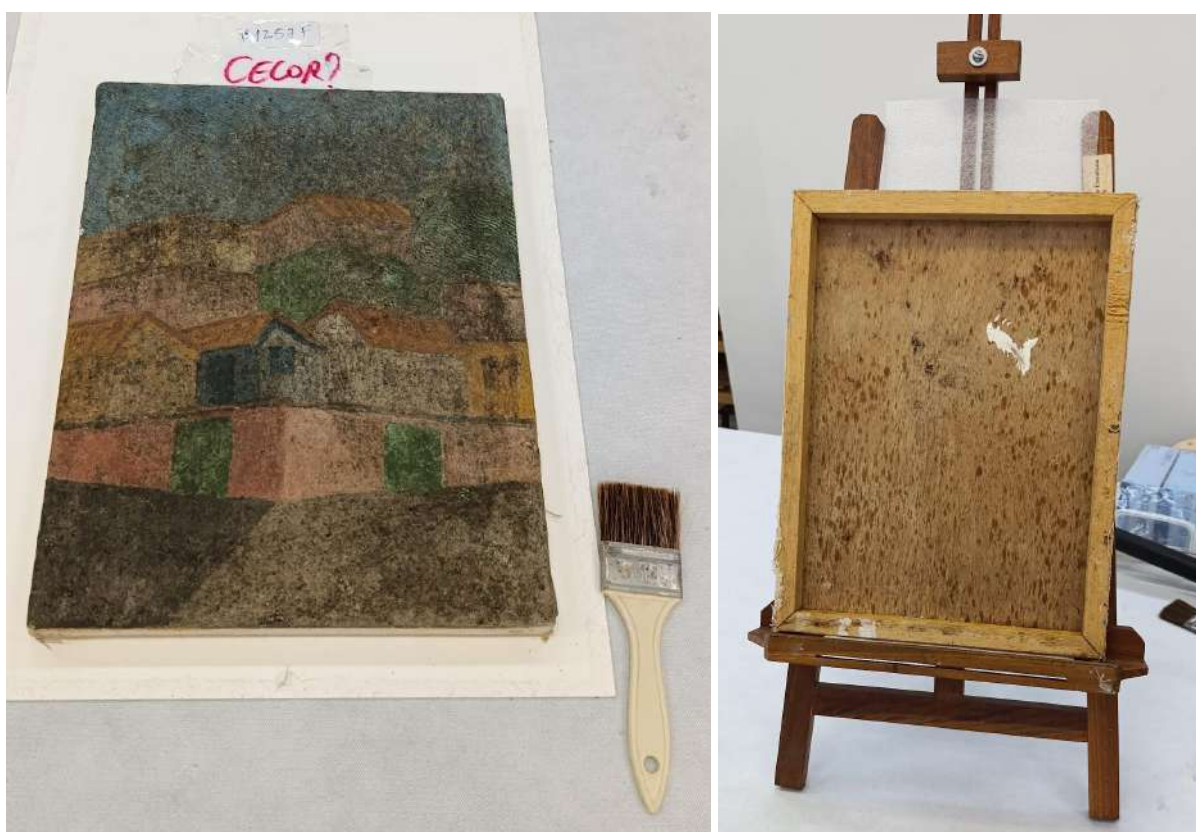
Figura 38 - Primeira etapa da higienização

Da esquerda para a direita, início da higienização mecânica com trincha na frente da obra e borrifamento de álcool etílico (70%) no verso.

Seguindo como base a proposta, o primeiro passo foi a higienização mecânica da obra (Figura 38). Para a frente, empregou-se uma trincha macia e aspirador sempre posicionado paralelamente à obra, nunca virado para ela. A união dessas ferramentas consistiu na trincha levando, ao fim de cada movimento, as partículas recolhidas ao bico do aspirador. O aspirador garantiu que a sujidade não

No verso da obra, foram removidas as etiquetas adesivas antes de ser também utilizada a trincha com o aspirador de pó. Após a primeira higienização, foi borrifado álcool etílico 70% com a finalidade de desnaturar as colônias potencialmente ativas aderidas à madeira e consequentemente causar sua soltura do suporte. Depois de seco, reaplicou-se o método com trincha e aspirador.

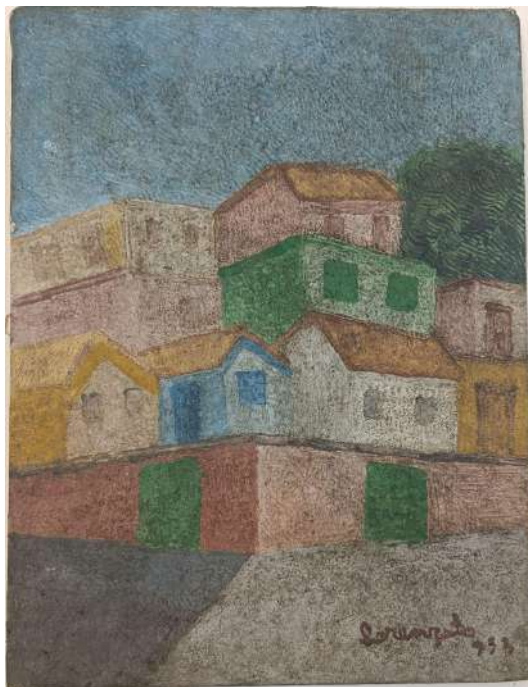
Figura 47 - Estágio limite do uso do PVA-Bórax

Obteve-se sucesso na revelação da composição e da caligrafia do artista. Com o limite da ação do “gel” básico, porém, foi possível notar certos aspectos negativos. Muitas áreas, embora tivessem a película de aplicação adaptada às formas, mostraram manchas de espalhamento. Grande parte da higienização, dentro dos limites do uso do PVA-Bórax, resultou de maneira homogênea mas determinadas regiões destoam significativamente, perturbando a unidade visual. Ademais, nos estágios finais da higienização, em que áreas pontuais, pequenas e muito texturizadas são as que precisam ser alcançadas (Figura 48), não se faz necessária a exposição de toda a camada pictórica a um volume que seja maior de líquidos. Tendo isso em mente, sua reutilização, ainda que com outro material, foi desconsiderada.

Enquanto novas soluções eram exploradas, a higienização foi retomada com a formulação básica do PVA-Bórax (Figura 47).
